Eine Perle im Dorf Mels

Das Alte Schulhaus an der Kirchstrasse
hat zu seinem biedermeierlichen Charme zurückgefunden

Pierre Hatz, kantonaler Denkmalpfleger

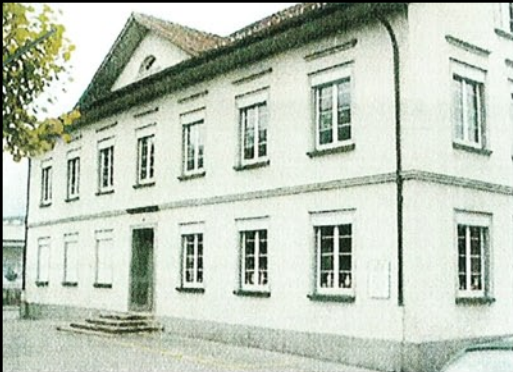
Hauptfassade vor den Renovationsarbeiten.

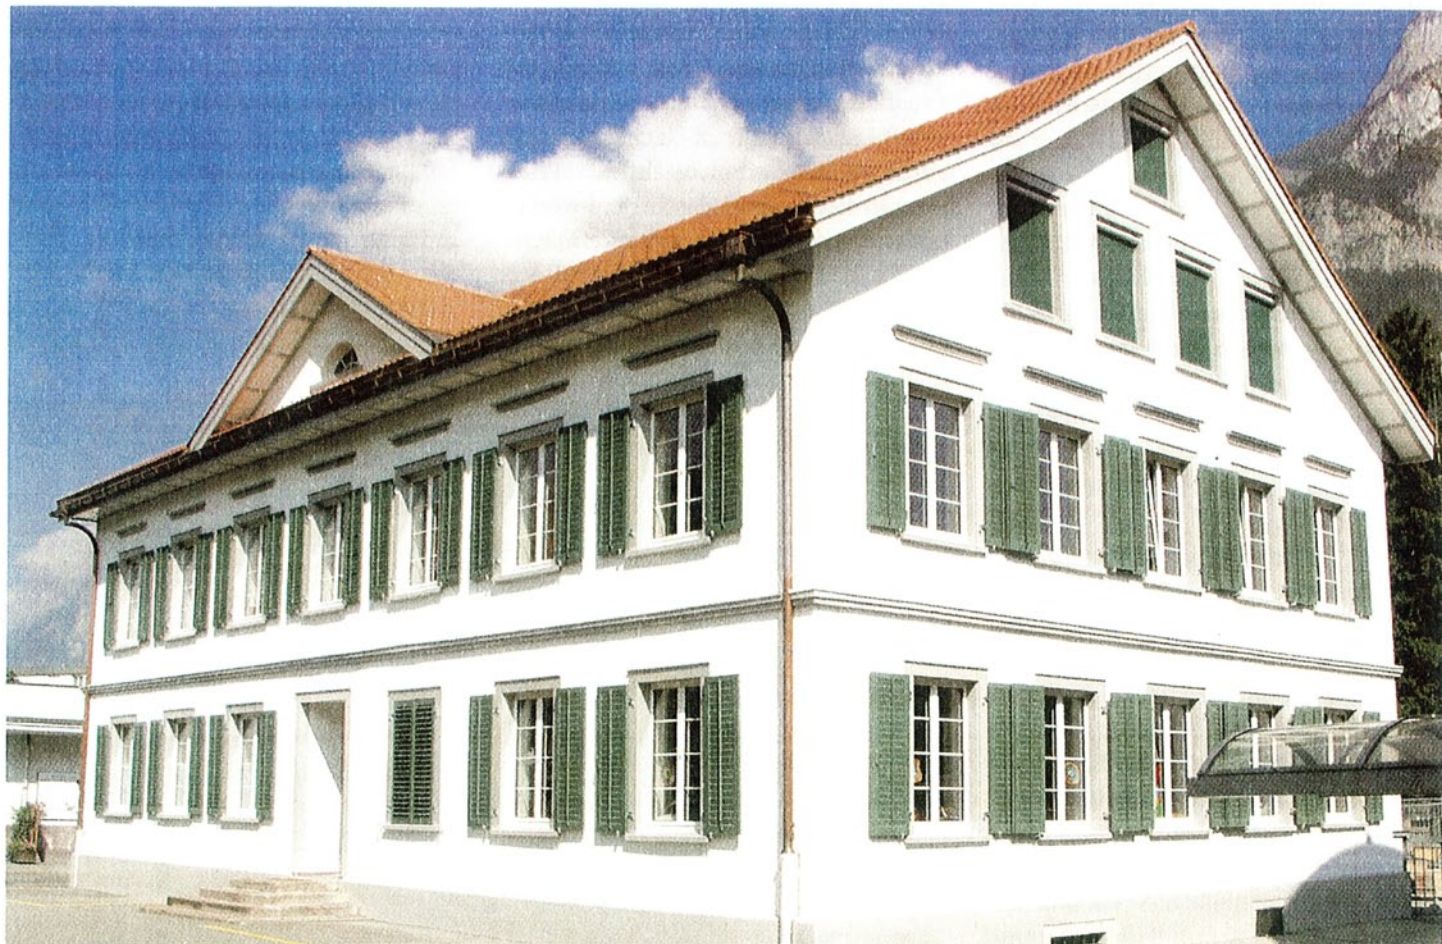
Die Hauptfassade des «Alten Schulhauses» in Mels von Südost nach den Restaurationsarbeiten 2004/2005.

sich auf den nachzuholenden Unterhalt und verzichtete auf Experimente mit modernen Ersatzprodukten, Imitation oder problematischen Wärmedämmungen. Als besonders erfreulich erwies sich die Bereitschaft der Schulbehörde, die für den Charakter des Hauses so wichtigen Fensterläden zu rekonstruieren und auf die Rollläden zu verzichten. Fensterläden haben es in unserer automatisierten Zeit ja ohnehin schwer. Doch ihre architektonische Wirkung ist unübertroffen, und die Nützlichkeit ist grösser als man glaubt. Mit einem fachgerechten Ölfarbenanstrich versehen, der sich leicht mit Ladenöl imprägnieren lässt, sind die Läden auch sehr lange haltbar. Der aufgehobene Schulhauszugang konnte nicht wieder aktiviert werden. Doch immerhin erfolgte eine Umgestaltung der Türe, die jetzt die Symmetrie des Hauses vermehrt akzentuiert. Das Dach wurde wieder mit

Biberschwanzziegeln eingedeckt. Die Dachtraufen erhielten eine kassettierte Untersichtsverschalung; eine Aufwertung zwar, aber keine eigentliche Rekonstruktion der aufwändigen, ursprünglich gekehlten, weiss gekalkten Untersichten. Für die Farbgebung gab es keinen Befund. Die Tönung ist somit in der Absicht, der Bauzeit und der Architektur möglichst zu entsprechen, neu interpretiert worden. Eines der Anliegen bestand auch darin, den Sockel des Hauses im klassizistischen Sinne wieder vermehrt ablesbar zu machen. Bei den vorhandenen Fenstern zeigte sich die Problematik des industriell gefertigten Normproduktes in aller Härte: Weder die Flächigkeit noch die Wirkung in der Fassade war zu beeinflussen. Nicht einmal ein Anstrich war denkbar; beispielsweise eine korrigierende Farbe im Geiste der Erbauungszeit, von der man weiss, dass die Fenster in der Mitte des 19. Jahrhun-

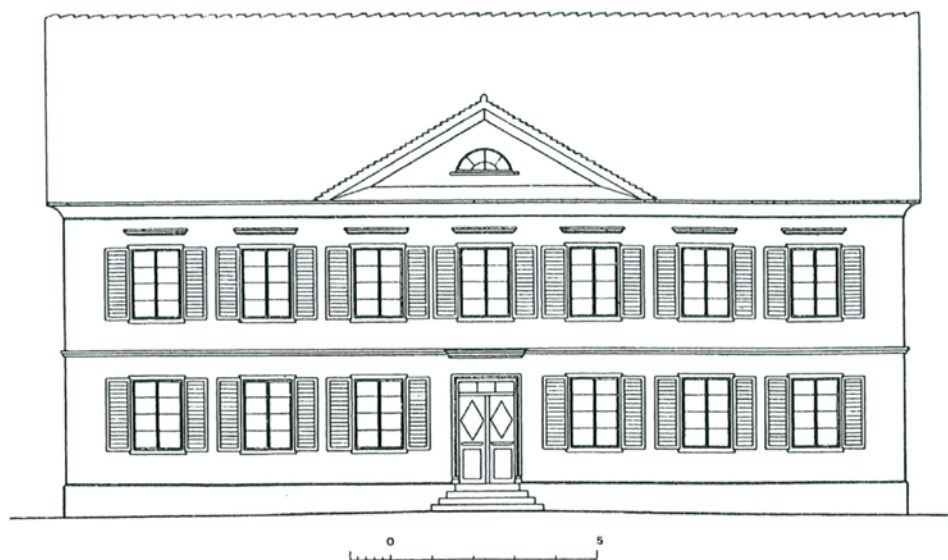
Altes Schulhaus in Mels. Aufnahmeplan Hauptfassade, Zustand vor 1950.

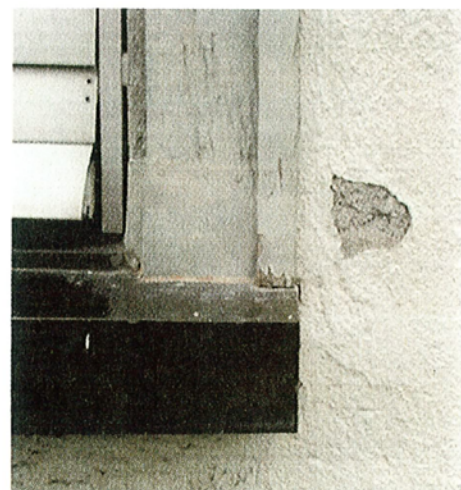
Schadensbild vom Fenstergewände, Detailaufnahme.

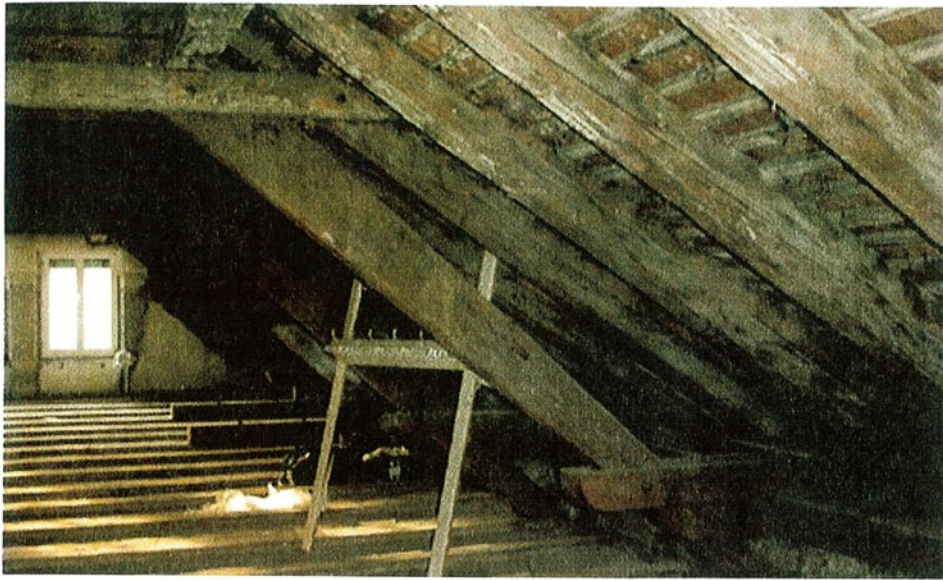
Stützenfreie Dachkonstruktion, so genannt liegender Dachstuhl.

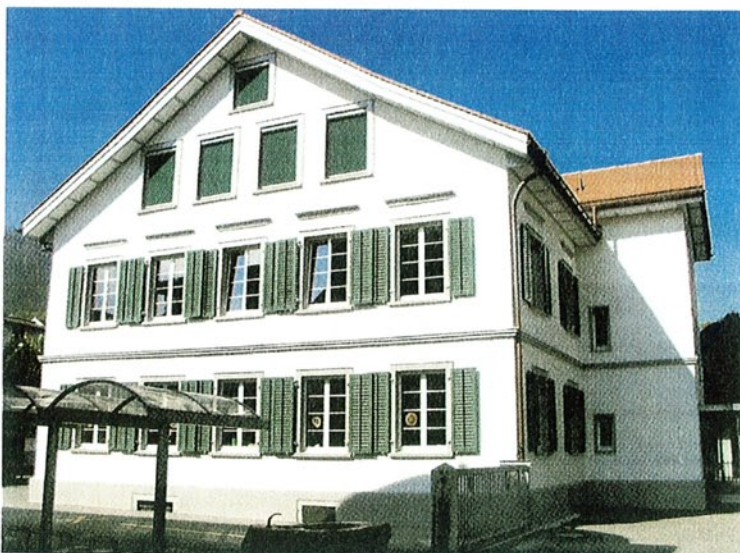
Ostfassade des Alten Schulhauses nach den Renovationsarbeiten.
